Capilla Hospital Barros Luco  
(Gran Avenida José Miguel Carrera N° 3100)

# FICHA DE EVALUACION INMUEBLE DE CONSERVACIÓN HISTÓRICA

Bodegas Viña Concha y Toro

Iglesia de San Miguel  
(Gran Avenida José Miguel Carrera N° 3520)

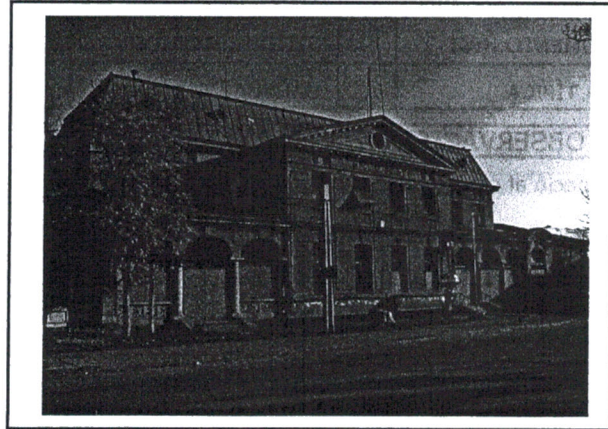
## 3. FOTO DEL EDIFICIO

8.7. MATERIALIDAD			
ESTRUCTURA	TECHUMBRE	FACHADA	OTROS
Hormigón armado	Acero galvanizado	Estuco

8.9. ESTADO DE CONSERVACIÓN		8.10. GRADO DE ALTERACIÓN		8.11. APTITUD PARA REHABILITACION	
ELEMENTO	ENTORNO	SIN MODIFICACIÓN			
BUENO	X	BUENO	X	POCO	X
REGULAR		REGULAR		MUY MODIFICADO	
MALO		MALO		RECICLADO	
					VIVIENDA
					EQUIPAMIENTO
					OTROS

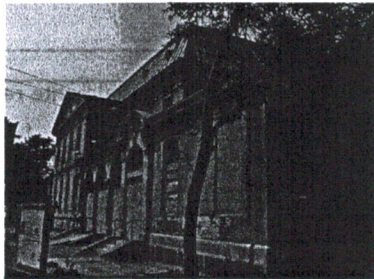
8.8. ELEMENTOS SIGNIFICATIVOS					FOTO 2
ESTILO	ESTRUCT.	FACHADA	VEGETAC.	ELEM. PUNT.	
X		X	X	X

DESCRIPCIÓN					
Estilo historicista. En el entorno del edificio existe una gran vegetación.

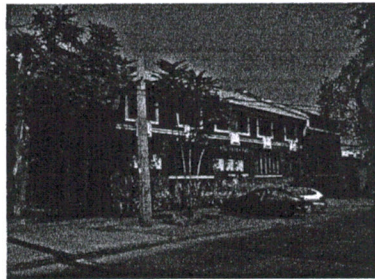
8.8. ELEMENTOS SIGNIFICATIVOS					FOTO 2
ESTILO	ESTRUCT.	FACHADA	VEGETAC.	ELEM. PUNT.

X		X		X	
DESCRIPCIÓN					
El edificio posee características historicistas. Ocupa toda la cuadra constituyendo un hito urbano

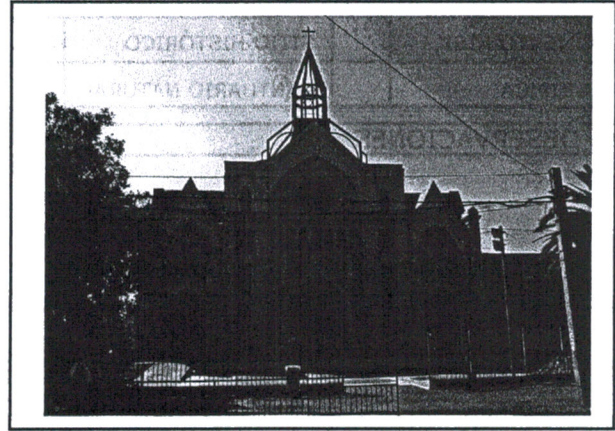
### 3. FOTO DEL EDIFICIO

8.7. MATERIALIDAD			
ESTRUCTURA	TECHUMBRE	FACHADA	OTROS
Albañilería	Acero galvanizado	Estuco

8.9. ESTADO DE CONSERVACIÓN		8.10. GRADO DE ALTERACIÓN		8.11. APTITUD PARA REHABILITACION	
ELEMENTO	ENTORNO	SIN MODIFICACIÓN			
BUENO	X	BUENO	X	POCO	X
REGULAR		REGULAR		MUY MODIFICADO	
MALO		MALO		RECICLADO

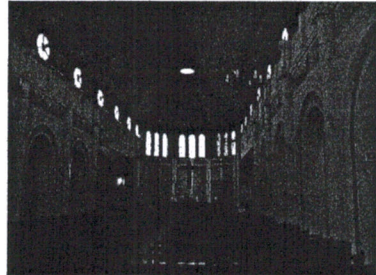
8.8. ELEMENTOS SIGNIFICATIVOS					FOTO 2
ESTILO	ESTRUCT.	FACHADA	VEGETAC.	ELEM. PUNT.	
X	X	X		X

DESCRIPCIÓN					
Estilo neogótico, constituye un hito dentro de la estructura urbana local

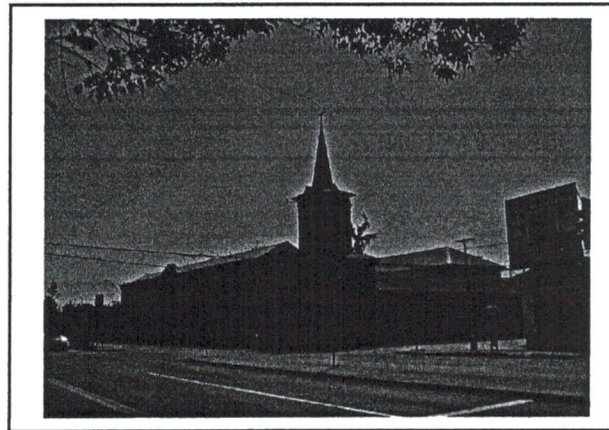
## 3. FOTO DEL EDIFICIO

8.7. MATERIALIDAD			
ESTRUCTURA	TECHUMBRE	FACHADA	OTROS
Albañilería	Acero galvanizado	Estuco	Madera en torre

8.8. ELEMENTOS SIGNIFICATIVOS					FOTO 2
ESTILO	ESTRUCT.	FACHADA	VEGETAC.	ELEM. PUNT.	
X	X	X		X	
DESCRIPCIÓN					
Elementos neorománicos y neogóticos, dentro de los cuales destaca la torre

8.9. ESTADO DE CONSERVACIÓN			8.10. GRADO DE ALTERACIÓN		8.11. APTITUD PARA REHABILITACION	
ELEMENTO	ENTORNO		SIN MODIFICACIÓN	X		
BUENO		BUENO	X	POCO	VIVIENDA	
REGULAR	X	REGULAR		MUY MODIFICADO	EQUIPAMIENTO	
MALO		MALO		RECICLADO	OTROS

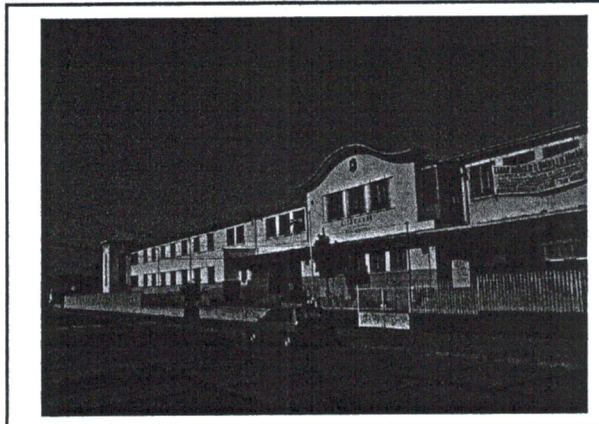
### 3. FOTO DEL EDIFICIO

8.7. MATERIALIDAD			
ESTRUCTURA	TECHUMBRE	FACHADA	OTROS
Albañilería	Acero galvanizado	Estuco

8.9. ESTADO DE CONSERVACION		8.10. GRADO DE ALTERACION		8.11. APTITUD PARA REHABILITACION	
ELEMENTO	ENTORNO	SIN MODIFICACION		X	
BUENO	X BUENO	POCO			VIVIENDA
REGULAR	REGULAR	X	MUY MODIFICADO		EQUIPAMIENTO
MALO	MALO	RECICLADO			OTROS

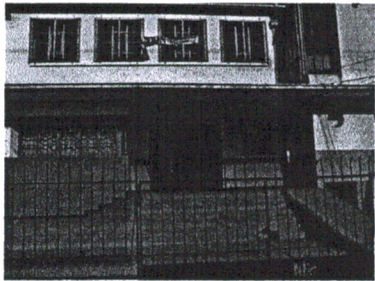
8.8. ELEMENTOS SIGNIFICATIVOS					FOTO 2
ESTILO	ESTRUCT.	FACHADA	VEGETAC.	ELEM. PUNT.

X		X		X	
DESCRIPCIÓN					
Edificio racionalista, representativo de la arquitectura educacional de la época

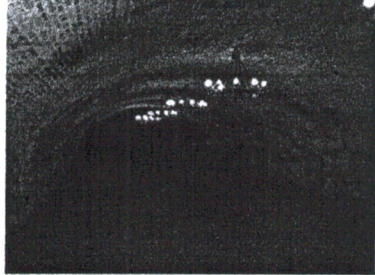
8.8. ELEMENTOS SIGNIFICATIVOS					FOTO 2
ESTILO	ESTRUCT.	FACHADA	VEGETAC.	ELEM. PUNT.

X	X	X	X	X	
DESCRIPCION					
Estilo neocolonial, constituye un hito dentro de la estructura urbana local
